**PLAN GENERAL DE ORDENACIÓN
URBANÍSTICA DE ALGARROBO**

**CATALOGO DE BIENES Y ESPACIOS
PROTEGIDOS**

**APROBACIÓN INICIAL DEL PLAN GENERAL DE
ORDENACIÓN
URBANÍSTICA DEL MUNICIPIO
DE ALGARROBO.**

PLAN GENERAL DE ORDENACIÓN URBANA DEL TÉRMINO MUNICIPAL DE ALGARROBO. DOCUMENTOS PARA LA APROBACIÓN INICIAL. MÁLAGA 2017.

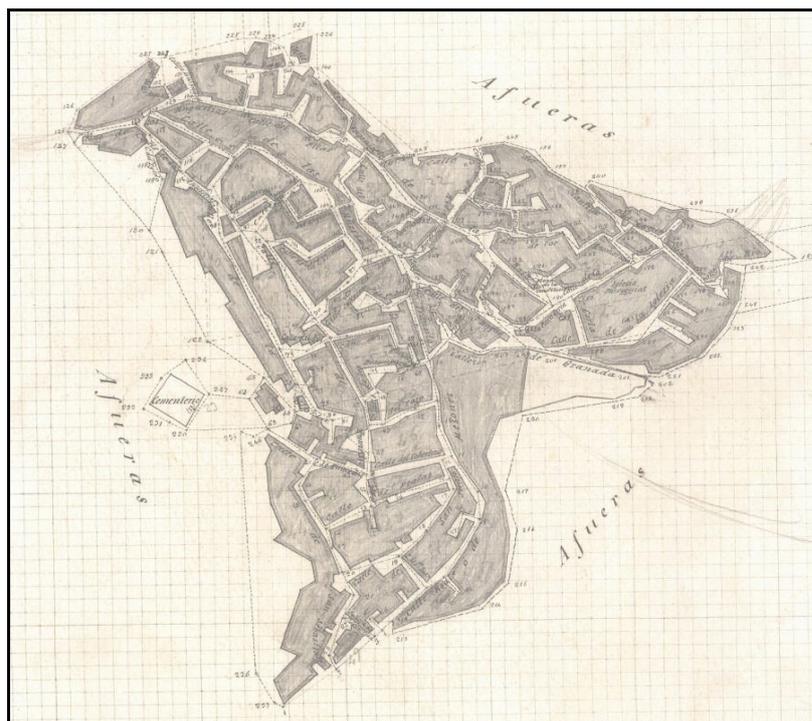
Imagen cedida Instituto de Estadística y Cartografía de Andalucía.

El plano conservado de 1902 del parcelario de Algarrobo, nos permite aventurar una serie de disposiciones de espacios dentro del casco urbano, así nos muestra una “Calle Pescaderías” al sur del casco y cercana a la iglesia que indicaría la venta en esta zona de los productos de la costa.

Importante es la “Calle Cantillo” que discurre por el este del casco pues la misma podría ser una degeneración del nombre “Castillo”, el cual aludiría a una posible cerca del casco en momentos precedentes.

Las referencias a la posibilidad de una cerca de la antigua alquería de Algarrobo son diversas, siendo uno de los elementos más interesantes a dilucidar a través de intervenciones apropiadas la posible existencia de la misma.

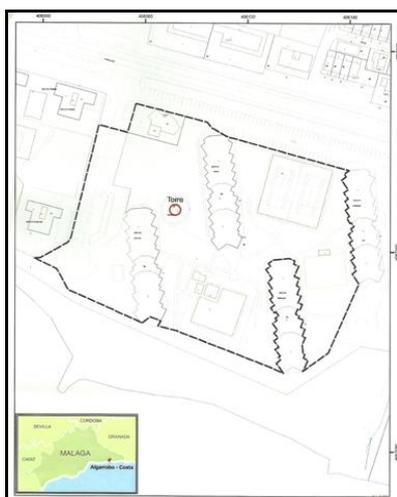
Hoja	1054
Escala	1:1.200
Cota máxima (m.s.n.m.)	4.5
Superficie (m²)	1.246

DESCRIPCIÓN:	<p>Torre Almenara de forma troncocónica con una altura de 9 metros, presentando la base un diámetro de 20 metros.</p> <p>La torre se fecha interiormente por una bóveda de casquete esférico. Orientándose al sur aparece una ventana angosta de 1,50 metros de alto por 0,70 metros de ancho. Posee una puerta de entrada orientada al norte rematada por una alternancia de dovelas rojas y blancas, que forma un arco de medio punto ligeramente apuntado.</p> <p>La torre ha sufrido deterioros en su base provocados por el aprovechamiento de sus bloques basales en la construcción de casas de pescadores, incrementados por los tradicionales buscadores de tesoros, que han removido así mismo sus cimientos. Estos constantes deterioros provocaron junto a la proximidad del nivel freático de aguas, el desplazamiento de la verticalidad de la torre, dando origen así al nombre con el que se la conoce popularmente.</p> <p>Aunque su construcción no puede fecharse con toda seguridad, su correspondencia con otras similares en la costa oriental de Málaga, parecen poder situarla a comienzos del siglo XVI. De cualquier manera, un texto que habla de la adscripción a la misma de un peón, indicaría una cronología algo anterior.</p>

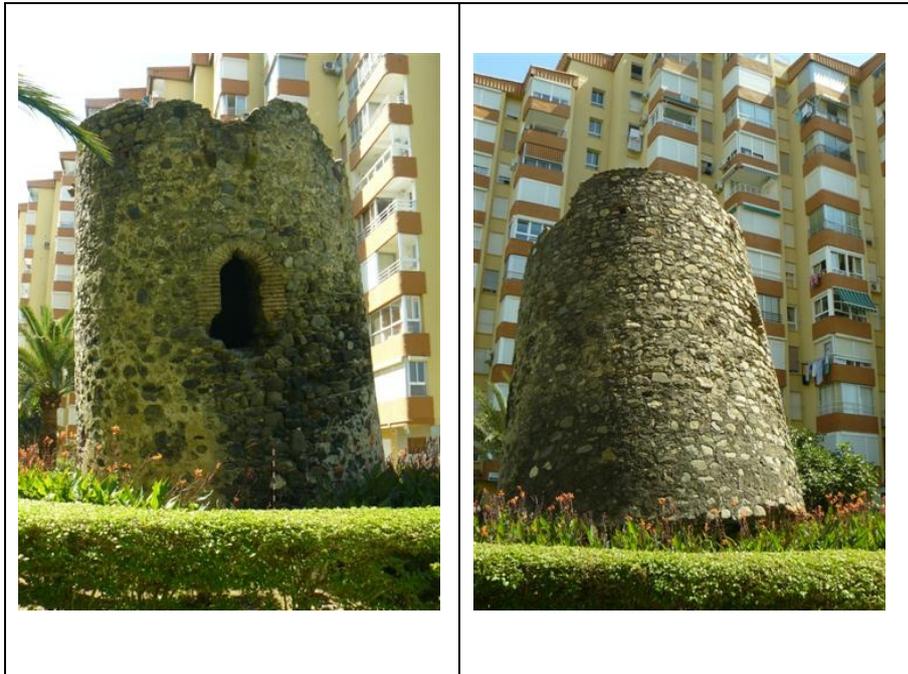
V. DOCUMENTACIÓN FOTOGRÁFICA:

Sue estado de conservación es bastante deficiente, estando en serio peligro la estabilidad del monumento debido al desplazamiento de la verticalidad del mismo por las sustracciones pretéritas de elementos de la base de sustentación, igualmente el interior se encuentra en franco abandono por el continuo arroj de basuras a la misma y su carencia de mantenimiento.

Cerramiento	X
Enterrado	
Cobertura	
Vigilancia	
Consolidación	X
Restitución	
Limpieza	X
Otros

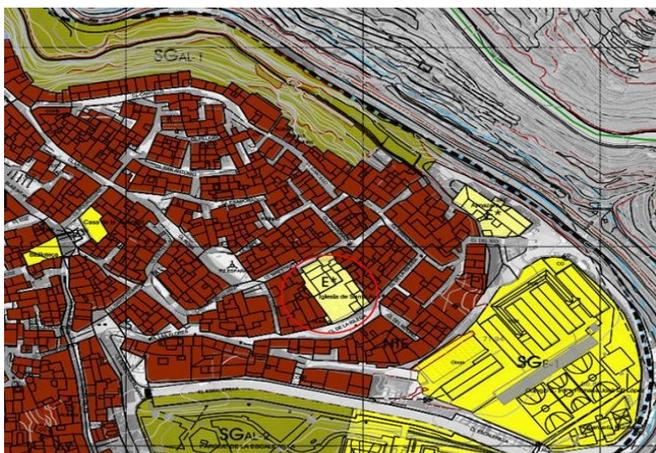
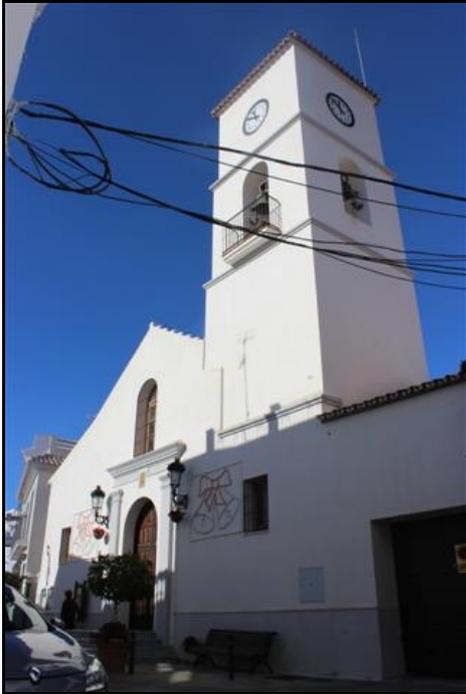
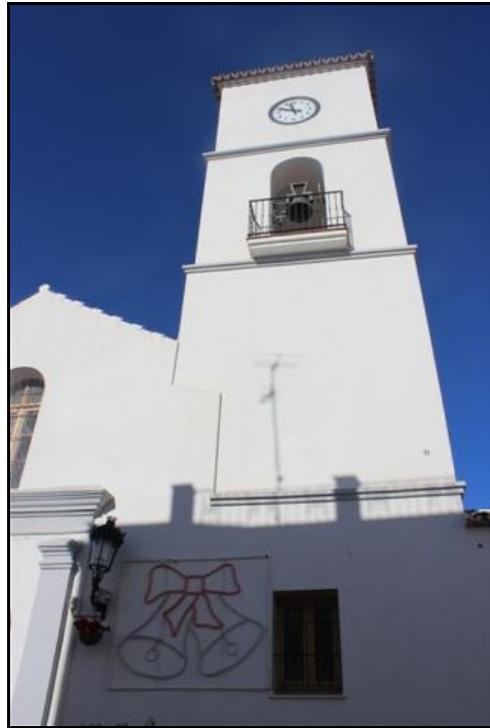
VISTAS IGLESIA SANTA ANA

La actual iglesia de Santa Ana, data de finales del siglo XVI aunque su origen remonta casi un siglo atrás, ya que es creada como parroquia en 1505. Posee planta de cruz latina y consta de tres naves, dos laterales y una central más grande. Posee presbiterio rectangular y el crucero está cubierto de armadura cuadrada de madera.

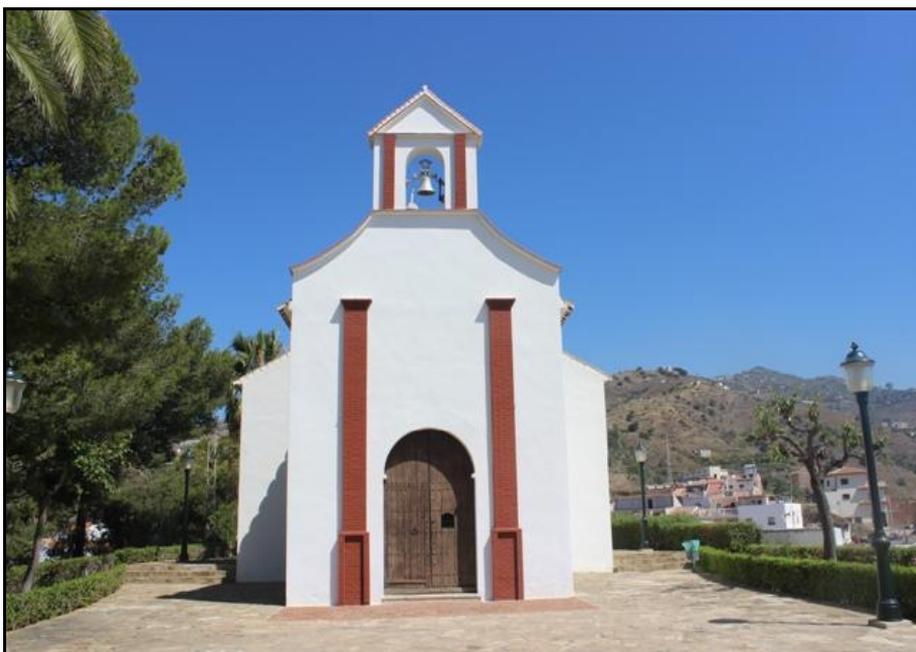
VISTA ERMITA DE SAN SEBASTIAN

La Ermita de San Sebastian, originaria del siglo XVII, se ubicaba en las cercanías de la plazoleta de la Gloria, lamentablemente esta se demolió en 1976 debido a su estado ruinoso construyéndose la nueva a unos 150 metros de la misma reproduciendo las características de su predecesora.

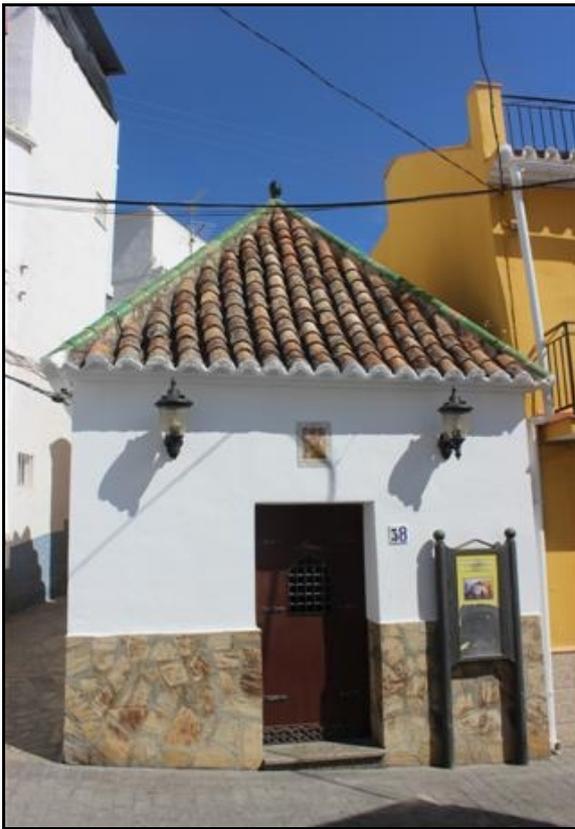
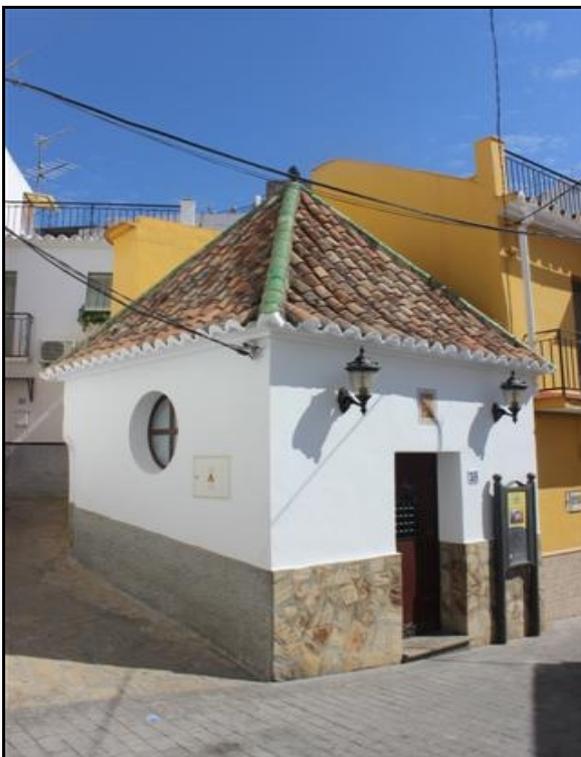
VISTA FRONTAL ERMITA

La Ermita de las Angustias, esta en la entrada norte del pueblo, en la calle del mismo nombre. En la misma se venera una imagen de la Virgen de las Angustias, el edificio se encuentra desplazado unos metros de su ubicación original, debido a que se tuvo que demoler la original para permitir el transito de vehículos. Dicha Ermita probablemente seria del siglo XVIII.

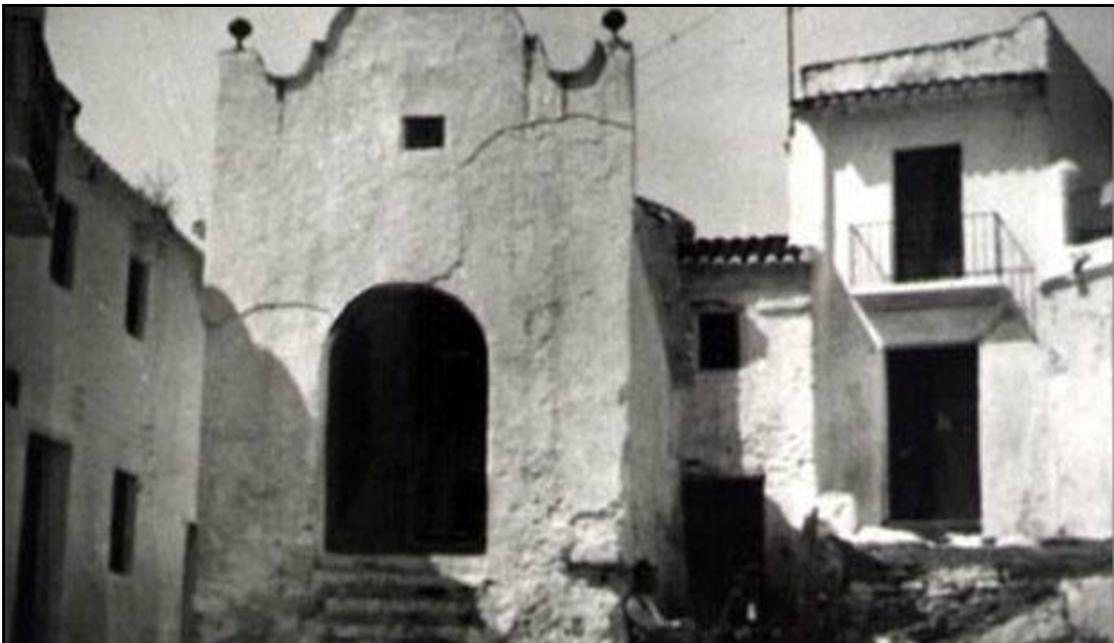
IMAGEN ANTIGUA DE LA ERMITA ANTES DE SER DEMOLIDA

La Ermita de la Divina Pastora y San José, se ubicaba en la Plaza de España, construida en el siglo XVIII presentaba planta rectangular y estaba culminada por las líneas curvas características del Barroco y dos pináculos en sus extremos. Se accedía a través de una escalinata y sobre la puerta se ubicaba una placa que hacia referencia a los titulares de la Ermita. En su interior albergaba la imagen de la Divina Pastora, de finales del XVIII, se representaba sentada sosteniendo un báculo en su mano izquierda, tres ovejas a sus pies y dos Ángeles coronándola.

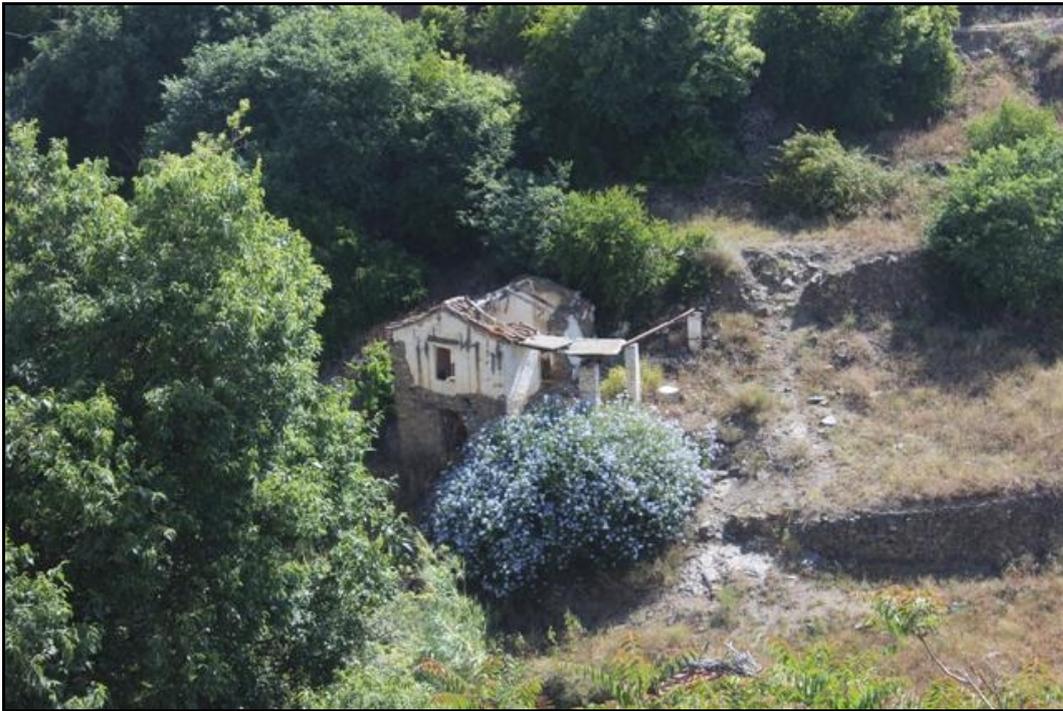
VISTA DEL INGENIO/MOLINO.

Se recomienda su conservación y la realización de una documentación planimétrica y fotográfica.

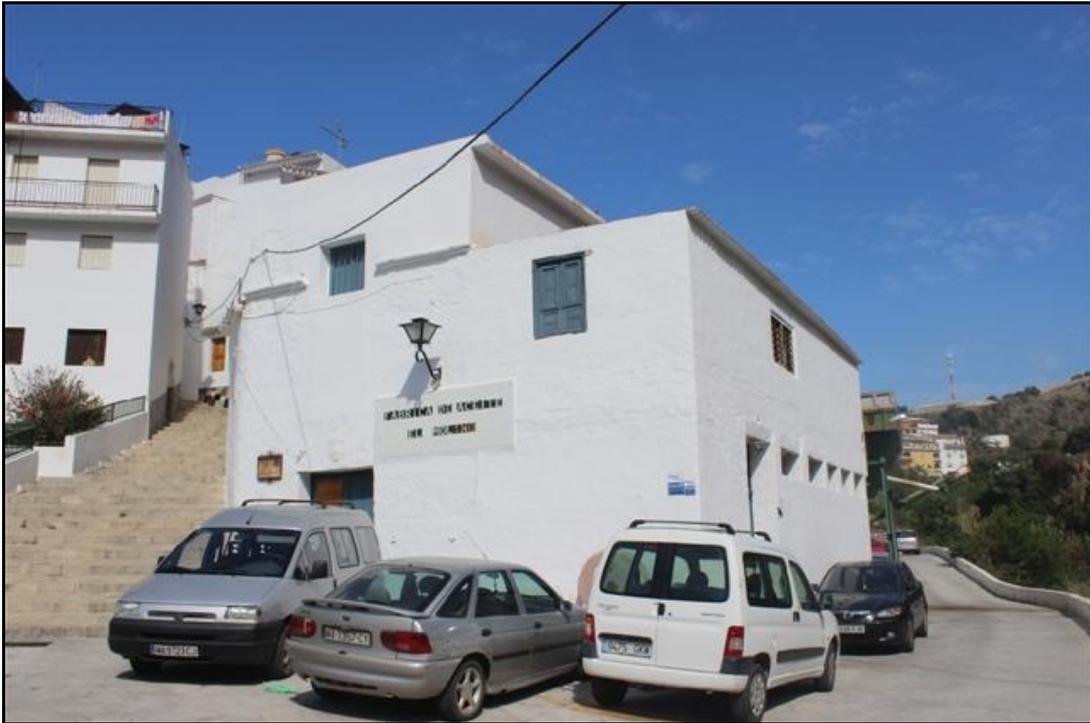
Junto al río Algarrobo y en donde se emplaza actualmente la fabrica aceitera “El Molino”, se ubicaba un molino, propiedad de Juan Ramos Ramos en 1860 según reza la placa conservada en el edificio

VISTAS DEL MOLINO/ALMAZARA.

Se recomienda su conservación y la realización de una documentación planimétrica y fotográfica.

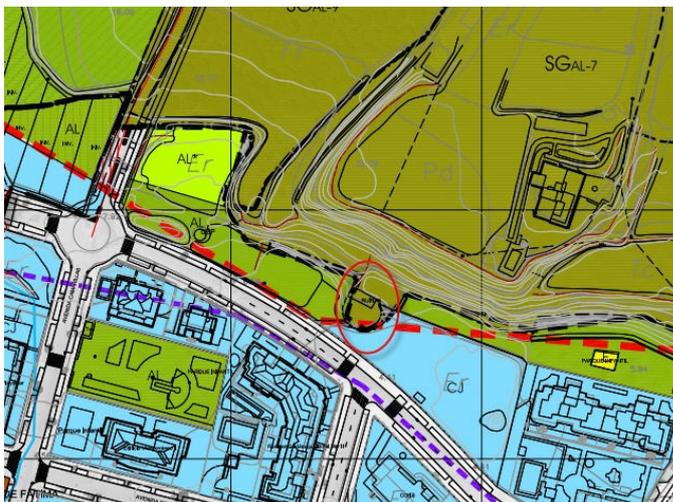
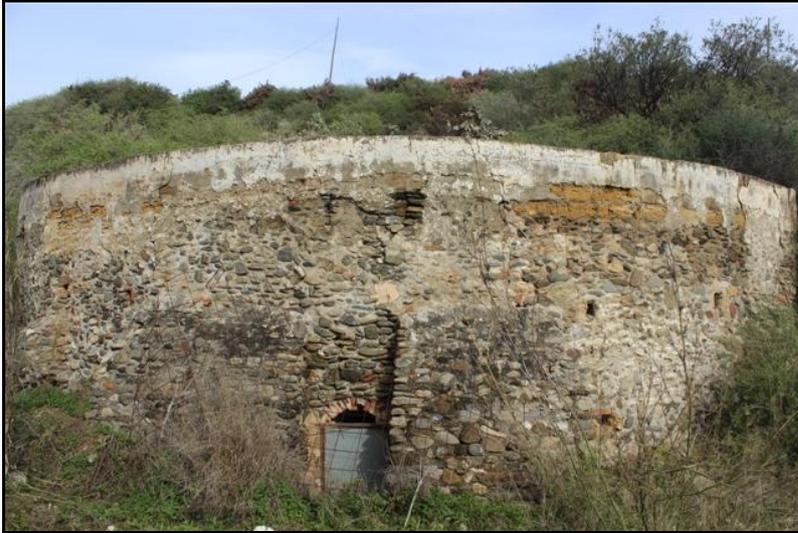
VISTAS NORIA I.

Noria asociada a los campos de cultivo limítrofes, también conocida como Noria de Gabriel, conserva los elementos compositivos aunque con grietas y en mal estado de conservación.

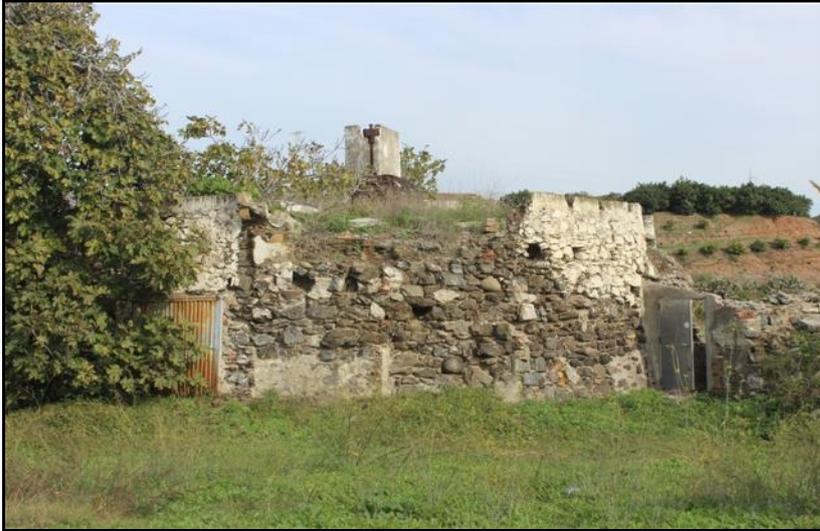
VISTAS NORIA II.

Se recomienda su conservación y la realización de una documentación planimétrica y fotográfica.

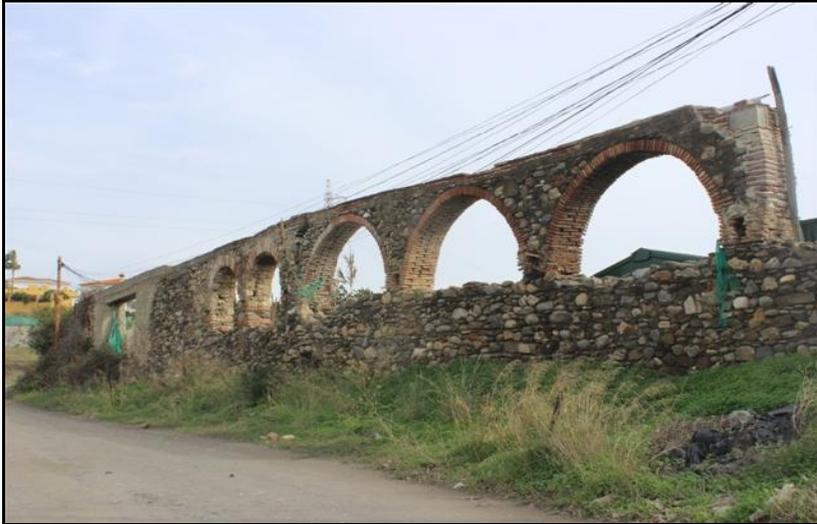
Viaducto, acequia de riego de los campos de cultivos limítrofes, solo se conserva parte del trazado con diferentes reformas y cegamientos.

VISTA VIADUCTO.

Se recomienda su conservación y la realización de una documentación planimétrica y fotográfica.

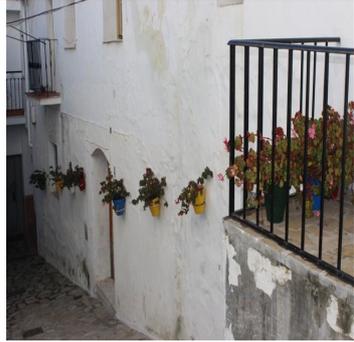
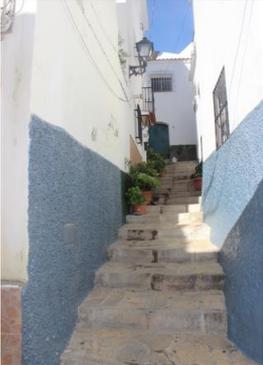
<p>1.DATOS GENERALES</p> <p>TIPO DE ELEMENTO: Morfología Urbana. SITUACIÓN: Ver Plano. CRONOLOGÍA: Medieval-Moderna. ENTORNO: Urbano. PROPIEDAD: Publica. CLASIFICACIÓN DE SUELO: Urbano.</p> <p>2. CONSERVACIÓN</p> <p>MATERIALES CONSTRUCTIVOS: ESTADO DE CONSERVACIÓN: Regular. OBSERVACIONES:</p>	<p>3. PROTECCIÓN.</p> <p>TIPO DE PROTECCIÓN: Protección Etnológica Ambiental (PEA). Zonificación Arqueológica. Zonificación Arquitectónica.</p> <p>4. PROPUESTA: Mantener las alineaciones de los planos de Ordenación, limpiar y urbanizar.</p> <p>5. INSCRIPCIÓN EN EL CGPHA. 6. INFORMACIÓN CATASTRAL.</p>
---	---

1. ADARVE CALLE MOLINO	2. ADARVE CALLE CAFE.	3. ADARVE CALLE CARNICERIA.

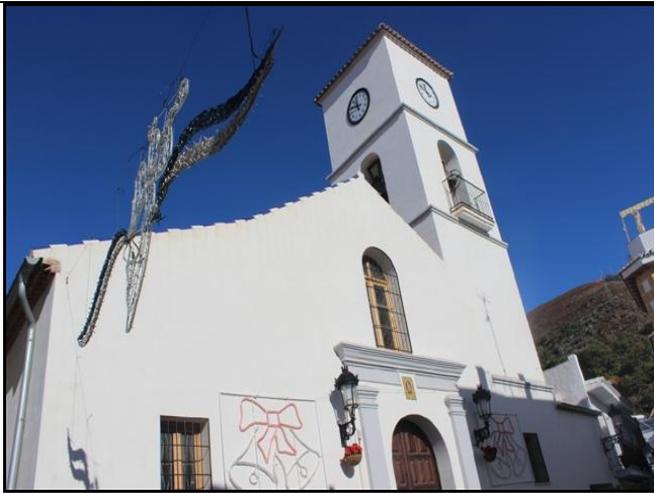
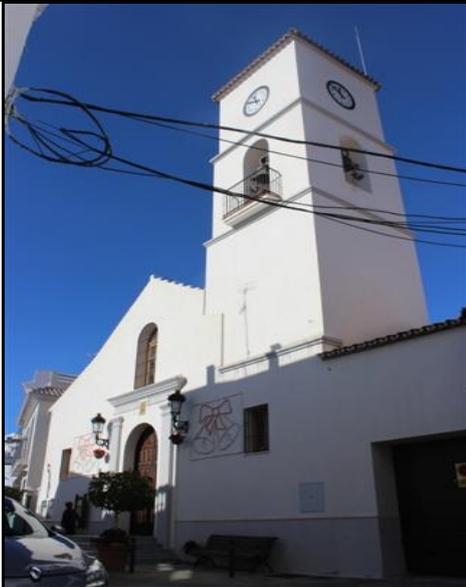
PGOU ALGARROBO	NUCLEO ALGARROBO	PROTECCIÓN Integral
CATALOGO DE BIENES PROTEGIDOS DEL PATRIMONIO HISTORICO PATRIMONIO ARQUITECTÓNICO		
DENOMINACIÓN: Iglesia Santa Ana		Nº Catálogo: 01

3.DESCRIPCION DE LA EDIFICACIÓN
		CRONOLOGÍA: Siglo XVI. TIPOLOGIA EDIFICATORIA: Edificio Religioso entre medianeras.

4. CONSERVACIÓN. ESTADO DE CONSERVACIÓN: Bueno.
<p>DESCRIPCIÓN: La Iglesia de Santa Ana comenzó a construirse en 1505, sobre restos de edificaciones precedentes islámicas, desarrollándose posteriormente en el siglo XVI-XVII Y XVIII diferentes reformas y ampliaciones. Consta de tres naves con armadura de par y nudillo la central y de colgadizo las laterales pues se hicieron con posterioridad. La Torre es de planta cuadrada y de cuatro cuerpos señalados por impostas. La Portada es de traza sencilla compuesta por paramento de ladrillo y cajones de mampostería marcando la entrada con un arco de medio punto entre pilastras.</p>		
JUSTIFICACIÓN DE LA PROTECCIÓN VALORACIÓN: Histórico. ELEMENTOS DE INTERES: El volumen edificatorio, la armadura, camarines y capillas además de panteón.		PROTECCIÓN-PROPUESTA DE INTERVENCIÓN PROTECCIÓN: Integral. PROPUESTA DE INTERVENCIÓN: Protección Integral de la Edificación.

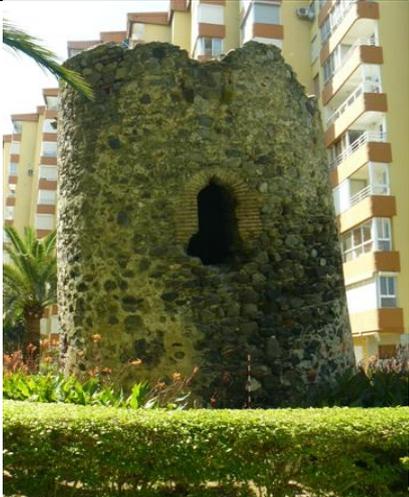
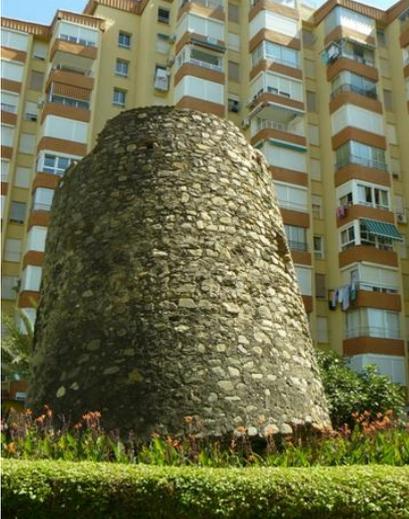
PGOU ALGARROBO	NUCLEO ALGARROBO	PROTECCIÓN Integral
CATALOGO DE BIENES PROTEGIDOS DEL PATRIMONIO HISTORICO PATRIMONIO ARQUITECTÓNICO		
DENOMINACIÓN: Torre Ladeada		Nº Catálogo: 02

3.DESCRIPCION DE LA EDIFICACIÓN	
	CRONOLOGÍA: Siglo XVI. TIPOLOGIA EDIFICATORIA: Edificio Militar aislado.

4. CONSERVACIÓN. ESTADO DE CONSERVACIÓN: Muy Mala.	
<p>DESCRIPCIÓN: Se trata de una Torre Almenara de forma troncocónica con unos 9 metros de altura. Presenta puerta de entrada al norte de la misma. En su frente sur posee un vano y escalera interior de 5 escalones. La bóveda interior es de casquete esférico, remitiéndose a esta tipología para darle cronología a la torre.</p> <p>La torre ha sufrido el desplazamiento de la verticalidad de la torre, dando origen así al nombre con el que se la conoce popularmente. Esta inscrita en Base .de Datos del Patrimonio Histórico Andaluz como BIC con la categoría de Monumento y el Código 290050001.</p>		
JUSTIFICACIÓN DE LA PROTECCIÓN VALORACIÓN: Histórico. ELEMENTOS DE INTERES: El volumen edificatorio.		PROTECCIÓN-PROPUESTA DE INTERVENCIÓN PROTECCIÓN: Integral. PROPUESTA DE INTERVENCIÓN: Protección Integral de la Edificación.
BIBLIOGRAFIA:		ENERO 2017

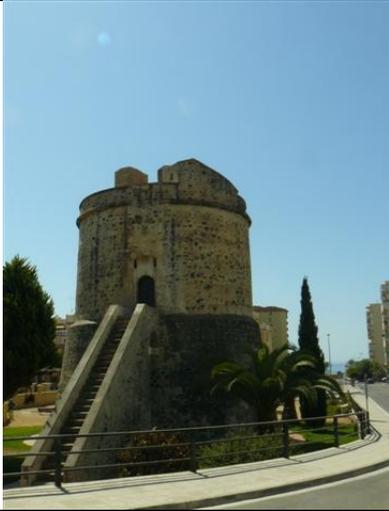
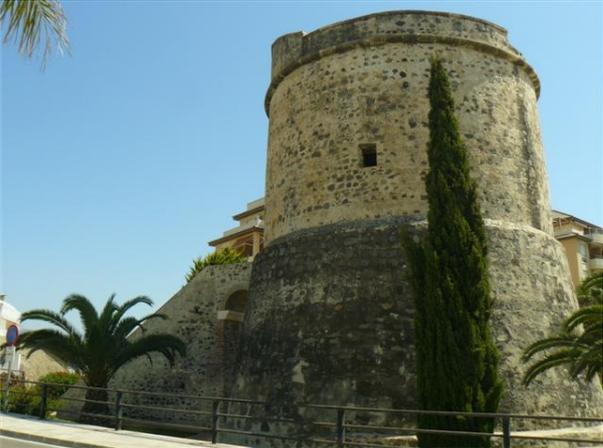
PGOU ALGARROBO		NUCLEO ALGARROBO	
PROTECCIÓN Integral			
CATALOGO DE BIENES PROTEGIDOS DEL PATRIMONIO HISTORICO PATRIMONIO ARQUITECTÓNICO			
DENOMINACIÓN: Torre Derecha		Nº Catálogo: 03

3.DESCRIPCION DE LA EDIFICACIÓN	
		CRONOLOGÍA: Siglo XVIII. TIPOLOGIA EDIFICATORIA: Edificio Militar aislado.

4. CONSERVACIÓN.	
		ESTADO DE CONSERVACIÓN: Buena.	
<p>DESCRIPCIÓN: Se trata de una Torre-Fortín la cual se conserva casi en su integridad, realizada con mampostería y ladrillo. Tiene una base troncocónica y un cuerpo superior cilíndrico.</p> <p>Internamente su espacio se divide en dos plantas. La inferior constituiría el almacén de material y polvorín. La cámara superior (la sala principal), sería la estancia donde permanecería la guardia, la cual se cierra con una gran cúpula. En su lado norte aparece el acceso, frente al cual en el exterior se sitúa una escalera separada de la torre (la comunicación se produciría a través de un puente levadizo).</p> <p>Esta inscrita en Base .de Datos del Patrimonio Histórico Andaluz como BIC con la categoría de Monumento y el Código 290050002.</p>			
JUSTIFICACIÓN DE LA PROTECCIÓN		PROTECCIÓN-PROPUESTA DE INTERVENCIÓN	
VALORACIÓN: Histórico.		PROTECCIÓN: Integral.

ELEMENTOS DE INTERES: El volumen edificatorio.		PROPUESTA DE INTERVENCIÓN: Protección Integral de la Edificación.	
BIBLIOGRAFIA:		ENERO 2017

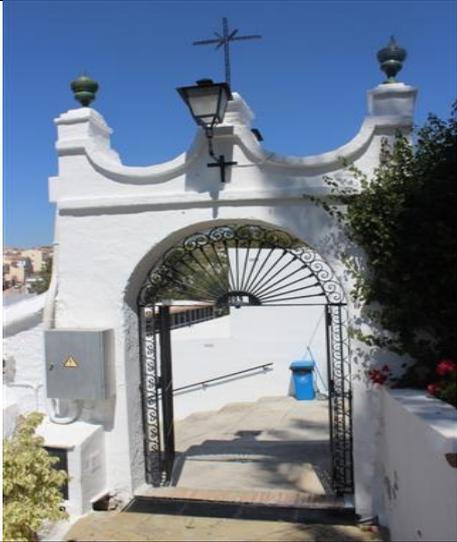
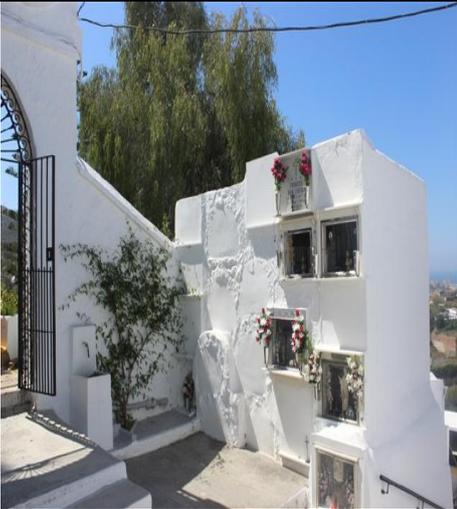
PGOU ALGARROBO		NUCLEO ALGARROBO	PROTECCIÓN Integral
CATALOGO DE BIENES PROTEGIDOS DEL PATRIMONIO HISTORICO PATRIMONIO ARQUITECTÓNICO			
DENOMINACIÓN: Cementerio Algarrobo		Nº Catálogo: 04

3.DESCRIPCION DE LA EDIFICACIÓN			
CRONOLOGÍA: Siglo XIX-XX. TIPOLOGIA EDIFICATORIA: Edificio Religioso aislado.			
4. CONSERVACIÓN.			
ESTADO DE CONSERVACIÓN: Mala.			
<p>DESCRIPCIÓN: Situado en la parte alta del núcleo de Algarrobo junto a la Ermita de San Sebastian y la plaza del mismo nombre. De trazado rectangular el cementerio consta de dos intervenciones de diferentes épocas adosadas sin comunicación entre si.</p> <p>Las fechas más antiguas en las dos zonas en las que se divide el cementerio son del último decenio del siglo XIX y primer tercio del XX. Esta inscrita en Base .de Datos del Patrimonio Histórico Andaluz con el Código 290050012.</p>			
JUSTIFICACIÓN DE LA PROTECCIÓN		PROTECCIÓN-PROPUESTA DE INTERVENCIÓN	
VALORACIÓN: Histórico.		PROTECCIÓN: Parcial C.	
ELEMENTOS DE INTERES: El volumen edificatorio.		PROPUESTA DE INTERVENCIÓN: Protección de la parte antigua del cementerio.	
BIBLIOGRAFIA:		ENERO 2017

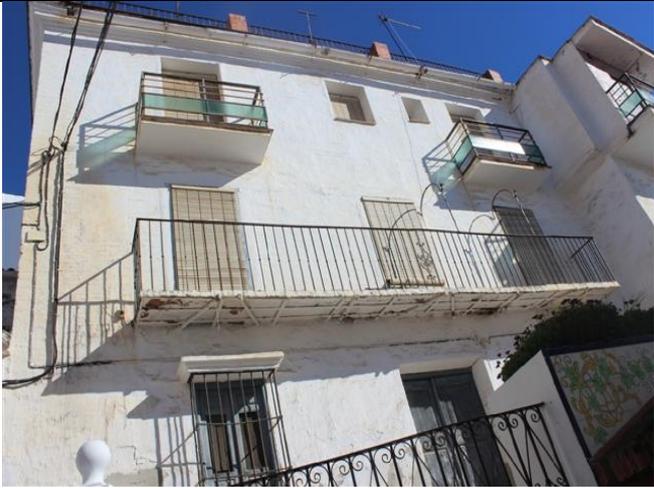
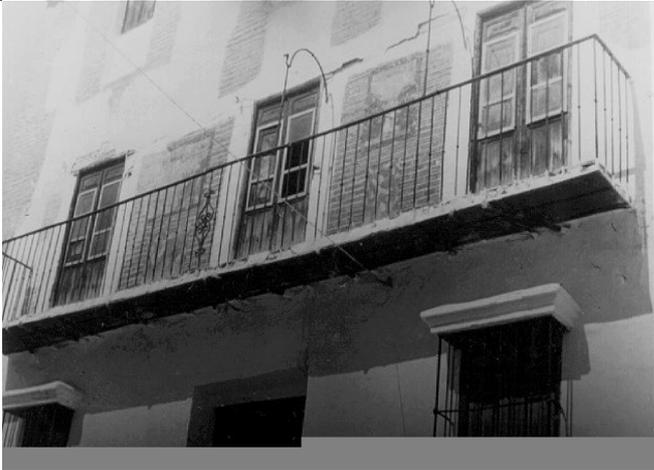
PGOU ALGARROBO	NUCLEO ALGARROBO	PROTECCIÓN Parcial C
CATALOGO DE BIENES PROTEGIDOS DEL PATRIMONIO HISTORICO PATRIMONIO ARQUITECTÓNICO		
DENOMINACIÓN: C/Derechos Humanos 2		Nº Catálogo: 05

3.DESCRIPCION DE LA EDIFICACIÓN CRONOLOGÍA: Siglo XVIII-XIX. TIPOLOGIA EDIFICATORIA: Parcela construida sin división horizontal.

4. CONSERVACIÓN. ESTADO DE CONSERVACIÓN: Malo.
		DESCRIPCIÓN: Este edificio perteneciente a la arquitectura civil, aunque actualmente se encuentran ocultas tras capas de pintura, aparece documentado en una fotografía del archivo Temboursy del siglo XIX con elementos pictóricos en fachada
JUSTIFICACIÓN DE LA PROTECCIÓN VALORACIÓN: Histórico. ELEMENTOS DE INTERES: El volumen edificatorio y las pinturas en fachada..		PROTECCIÓN-PROPUESTA DE INTERVENCIÓN PROTECCIÓN: Parcial C. PROPUESTA DE INTERVENCIÓN: Protección Pinturas en la Edificación.
BIBLIOGRAFIA:		ENERO 2017

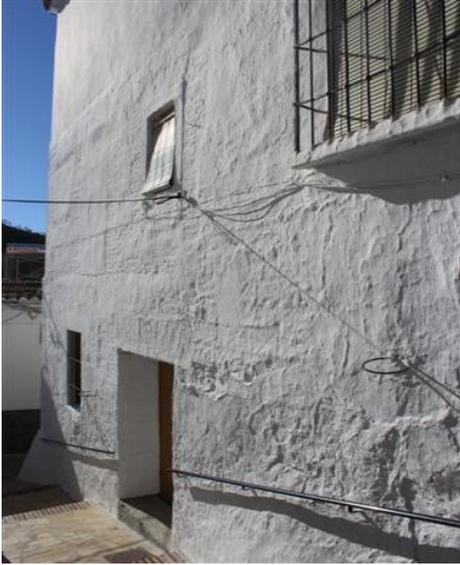
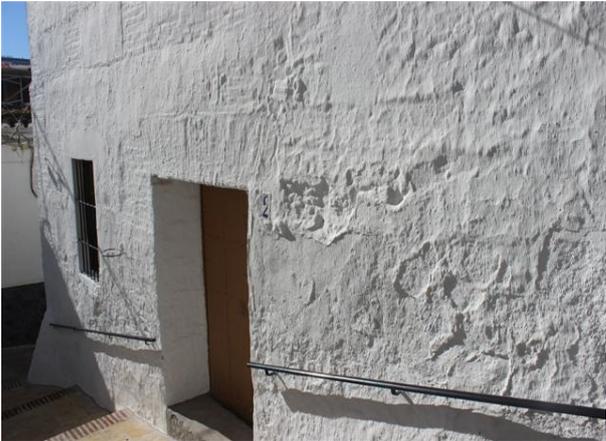
PGOU ALGARROBO	NUCLEO ALGARROBO	PROTECCIÓN Parcial C
CATALOGO DE BIENES PROTEGIDOS DEL PATRIMONIO HISTORICO PATRIMONIO ARQUITECTÓNICO		
DENOMINACIÓN: C/Corta,nº 2		Nº Catálogo: 06

3.DESCRIPCION DE LA EDIFICACIÓN	
	CRONOLOGÍA: Siglo XVIII-XIX. TIPOLOGIA EDIFICATORIA: Parcela construida con varios inmuebles.

4. CONSERVACIÓN.	
ESTADO DE CONSERVACIÓN: Malo.		
DESCRIPCIÓN: Este edificio perteneciente a la arquitectura civil, aunque actualmente se encuentran ocultos tras capas de cal diferentes elementos como vanos arcos, etc.,		
JUSTIFICACIÓN DE LA PROTECCIÓN		PROTECCIÓN-PROPUESTA DE INTERVENCIÓN
VALORACIÓN: Histórico.		PROTECCIÓN: Parcial C.
ELEMENTOS DE INTERES: El volumen edificatorio y la decoración en fachada.		PROPUESTA DE INTERVENCIÓN: Protección elementos en la Edificación.
BIBLIOGRAFIA:		ENERO 2017

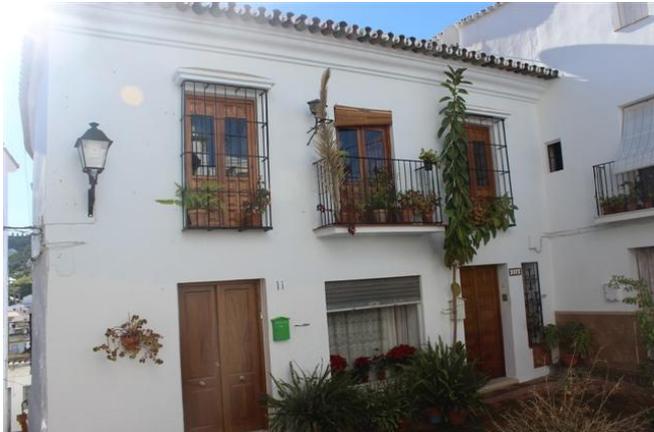
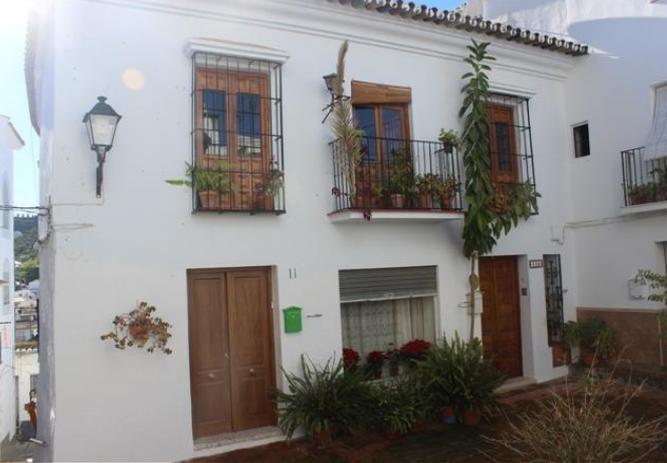
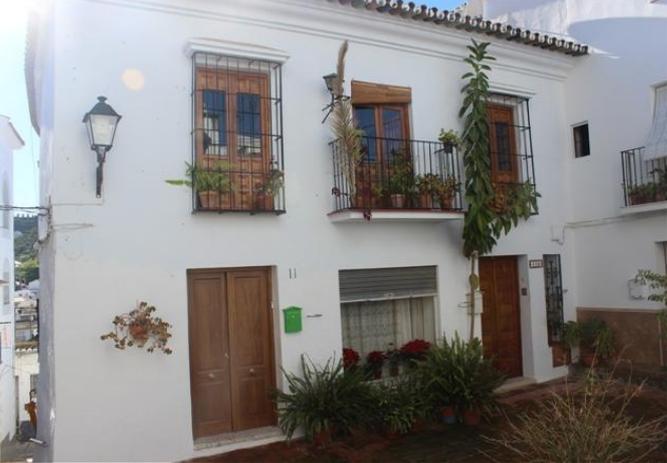
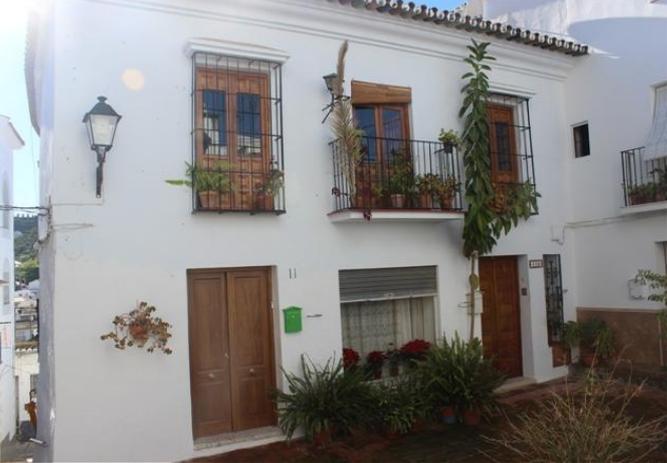
PGOU ALGARROBO	NUCLEO ALGARROBO	PROTECCIÓN Parcial C
CATALOGO DE BIENES PROTEGIDOS DEL PATRIMONIO HISTORICO PATRIMONIO ARQUITECTÓNICO		
DENOMINACIÓN: Plaza de España, nº 11		Nº Catálogo: 07

4. CONSERVACIÓN.
		ESTADO DE CONSERVACIÓN: Bueno.
DESCRIPCIÓN: Este edificio perteneciente a la arquitectura civil, estaría vinculado al inmueble de Calle Corta nº2.		
JUSTIFICACIÓN DE LA PROTECCIÓN		PROTECCIÓN-PROPUESTA DE INTERVENCIÓN
VALORACIÓN: Histórico.		PROTECCIÓN: Parcial C.
ELEMENTOS DE INTERES: El volumen edificatorio.		PROPUESTA DE INTERVENCIÓN: Protección elementos en la Edificación.

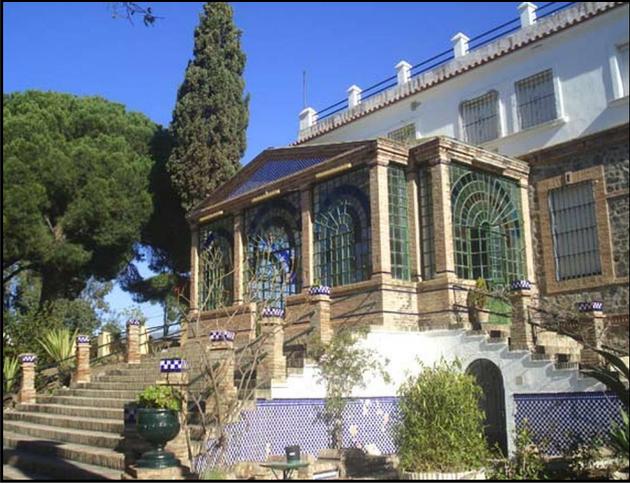
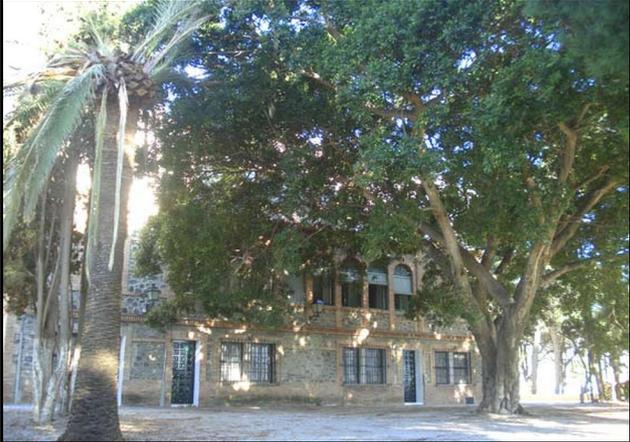
PGOU ALGARROBO	NUCLEO TRAYAMAR	PROTECCIÓN Parcial C
CATALOGO DE BIENES PROTEGIDOS DEL PATRIMONIO HISTORICO PATRIMONIO ARQUITECTÓNICO		
DENOMINACIÓN: Jardines Ceregumil		Nº Catálogo: 08

3.DESCRIPCION DE LA EDIFICACIÓN	
	CRONOLOGÍA: Siglo XX. TIPOLOGIA EDIFICATORIA: Edificio Religioso aislado.

4. CONSERVACIÓN.	
ESTADO DE CONSERVACIÓN: Bueno.		
DESCRIPCIÓN: Esta finca era una casa de descanso y recreo del farmacéutico, pero al comienzo de la guerra civil, se convirtió en una fabrica clandestina donde se hacia el famoso jarabe “Ceregumil”, aunque no tuvo sólo carácter industrial, sino que fue también un punto de encuentro cultural, ya que en sus salones se reunían pintores de la época y componentes de la Generación del 27, que celebraron tertulias y reuniones.		
JUSTIFICACIÓN DE LA PROTECCIÓN VALORACIÓN: Histórico. ELEMENTOS DE INTERES: El volumen edificatorio, el porche y los jardines/viveros con las cristaleras.	PROTECCIÓN-PROPUESTA DE INTERVENCIÓN PROTECCIÓN: Parcial C. PROPUESTA DE INTERVENCIÓN: Protección Integral de la Edificación.	
BIBLIOGRAFIA:	ENERO 2017
